석면해체·제거 사업장의 석면 비산 측정 결과보고서

『갈곡리 132-1 석면해체 제거공사』

석면비산측정결과서

*별첨 1-1. 측정 결과 (2026. 02. 19.) 사전측정

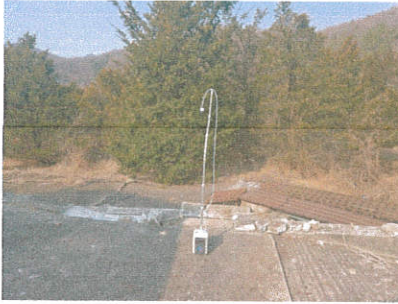
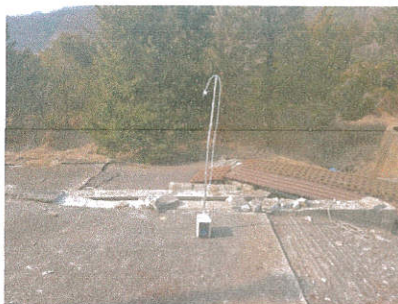
측정 지점	비산측정 시작 사진	비산측정 종료 사진	비고
1. 부지경계선1

<p data-bbox="478 577 766 611">측정 시작 시간: 09:02</p>

<p data-bbox="909 577 1197 611">측정 종료 시간: 13:22</p>	
2. 부지경계선2

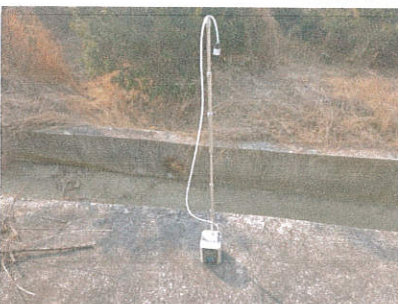
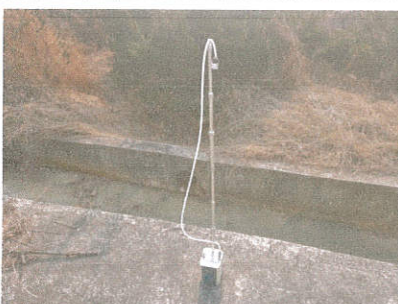
<p data-bbox="478 940 766 974">측정 시작 시간: 09:03</p>

<p data-bbox="909 940 1197 974">측정 종료 시간: 13:23</p>	
3. 부지경계선3

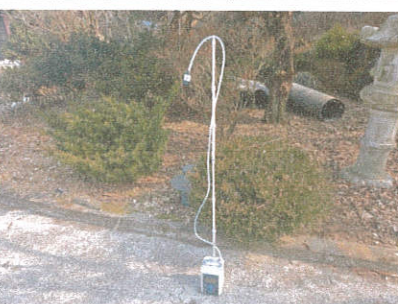
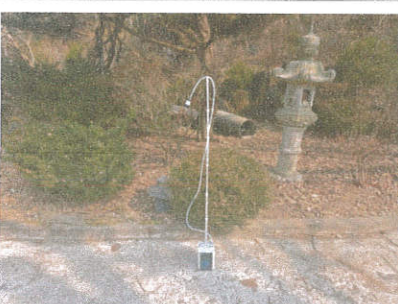
<p data-bbox="478 1299 766 1332">측정 시작 시간: 09:05</p>

<p data-bbox="909 1299 1197 1332">측정 종료 시간: 13:25</p>	
4. 부지경계선4

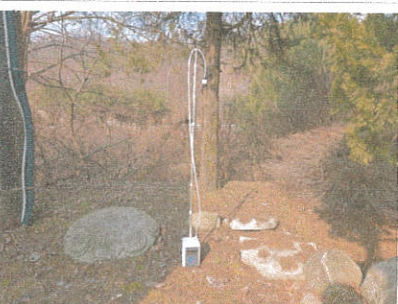
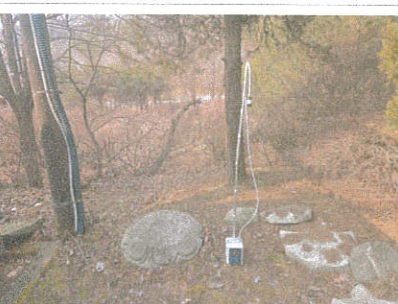
<p data-bbox="478 1657 766 1691">측정 시작 시간: 09:06</p>

<p data-bbox="909 1657 1197 1691">측정 종료 시간: 13:26</p>

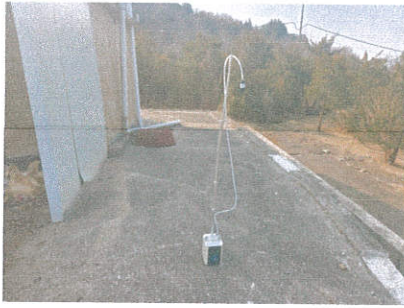
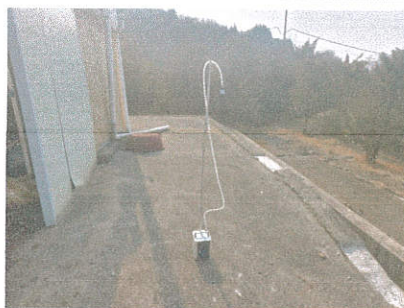
측정 지점	비산측정 시작 사진	비산측정 종료 사진	비고
1. 부지경계선1

<p>측정 시작 시간: 09:00</p>

<p>측정 종료 시간: 13:20</p>	
2. 부지경계선2

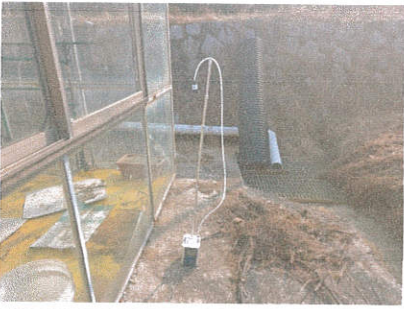
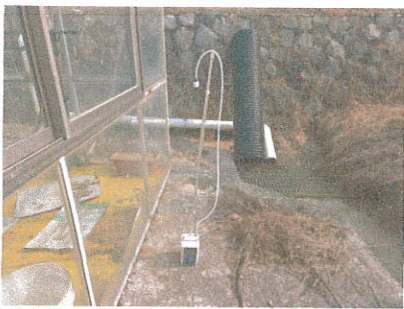
<p>측정 시작 시간: 09:01</p>

<p>측정 종료 시간: 13:21</p>	
3. 부지경계선3

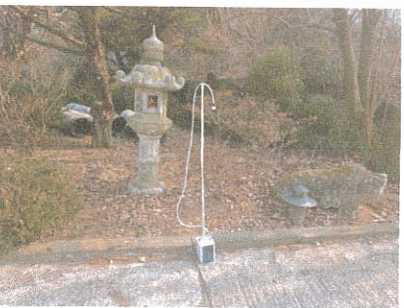
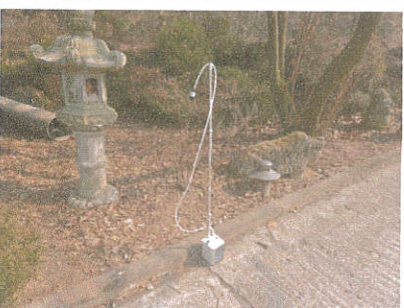
<p>측정 시작 시간: 09:03</p>

<p>측정 종료 시간: 13:23</p>	
4. 부지경계선4

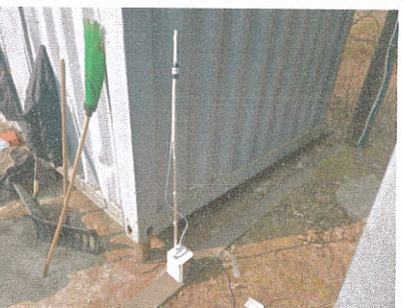
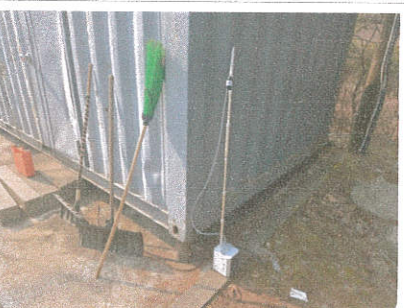
<p>측정 시작 시간: 09:04</p>

<p>측정 종료 시간: 13:24</p>	
5. 위생설비입구

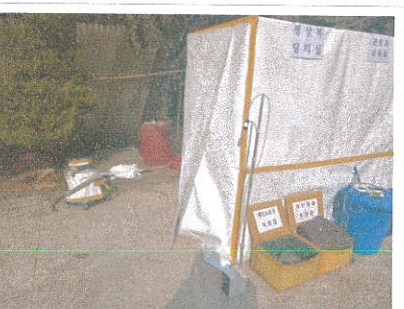
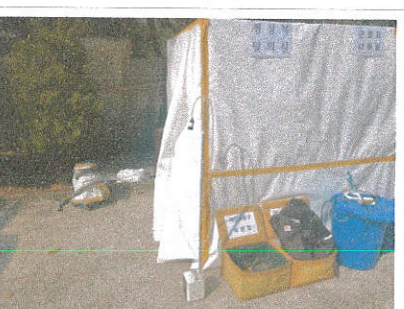
<p>측정 시작 시간: 09:08</p>

<p>측정 종료 시간: 11:18</p>

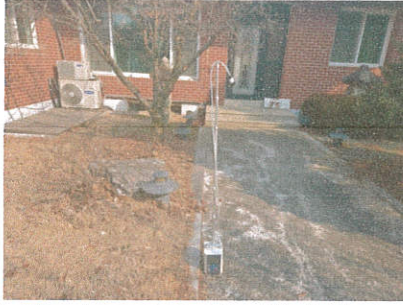
측정 지점	비산측정 시작 사진	비산측정 종료 사진	비고
6. 작업장 주변

<p>측정 시작 시간: 09:09</p>	  <p>측정 종료 시간: 11:19</p>	
7. 폐기물 보관소1	  <p>측정 시작 시간: 11:15</p>	  <p>측정 종료 시간: 13:25</p>	
8. 폐기물 보관소2

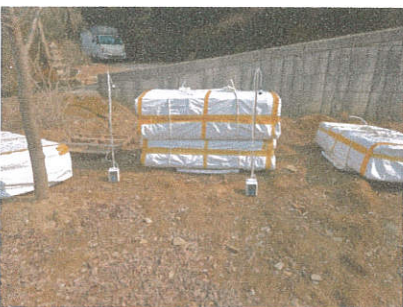
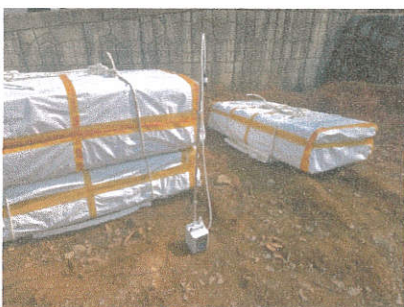
<p>측정 시작 시간: 11:15</p>

<p>측정 종료 시간: 13:25</p>
